Holger Haufe und Thomas Wollenhaupt

Die Instandsetzung der Staumauer der Talsperre Klingenberg

Zwischen 1908 und 1914 wurde an der Wilden Weißeritz in Sachsen das Absperrbauwerk der Talsperre Klingenberg als Gewichtsstaumauer aus Bruchsteinen mit Intze-Keil errichtet. Die Talsperre hat große Bedeutung für die Rohwasserversorgung der Region und der Landeshauptstadt Dresden sowie für den Hochwasserschutz. Durch alterungsbedingten Verschleiß nach über 90-jährigem Betrieb und hochwasserbedingte Schäden aus dem Extremereignis von 2002 bestand erheblicher Sanierungsbedarf. Das Staubauwerk wurde deshalb im Rahmen der Komplexsanierung seit 2006 instand gesetzt.

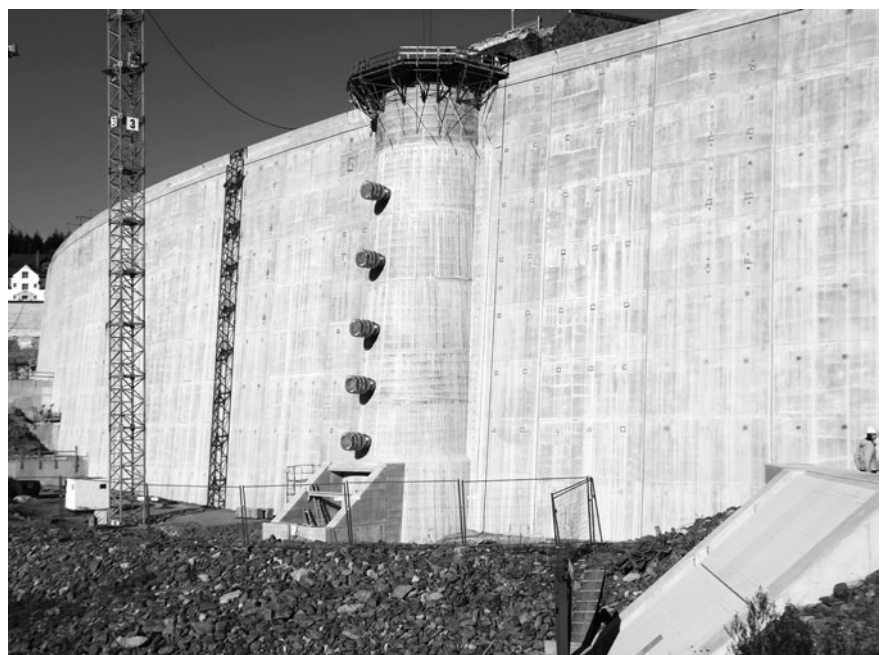
Bild 1: Ansicht Wasserseite

Die Gewichtsstaumauer aus Bruchsteinen wurde in den Jahren 1908 bis 1914 im Tal der Wilden Weißeritz erbaut [1]. Die Talsperre ist ein wichtiger Rohwasserlieferant für den Großraum Dresden und Freital und besitzt eine erhebliche regionale Hochwasserschutzfunktion. Wasserseitig hatte die Mauer einen Mantel aus Stampfbeton zum Schutz, zur Abdichtung eine Inertol-Schicht und einen so genannten Intze-Keil. Durch alterungsbedingten Verschleiß nach über 90-jährigem Betrieb und hochwasserbedingten Schäden aus dem Extremereignis von 2002 bestand erheblicher Sanierungsbedarf. Im Rahmen der Komplexsanierung wurde nach den bereits vorgezogenen und beendeten Teilvorhaben 1 und 2 (Hochwasserentlastungsstollen und Ersatzneubau Vorsperre) als Teilvorhaben 3 zwischen 2006 und 2013 die Staumauer instand gesetzt und an die a. a. R. d. T. (DIN 19 700) [2] angepasst (Bild 1).

Die neue Entnahmeanlage (DN 800 und DN 1 000) wurde wie bisher in einen an die Staumauer angelehnten neuen Entnahmeturm integriert (Bild 1). Die Ableitung durch die Mauer zur Luftseite erfolgt im bestehenden Stollen. Die Verteilung und Steuerung des Rohwassers wird luftseitig in einer neu errichteten unterirdischen Schieberkammer vorgenommen. In einem erdverlegten Schieberkreuz wird die Rohrleitung DN 500 aus dem neu errichteten Hochwasserentlastungsstollen aufgebunden, so dass beispielsweise bei einer Revision der Schieberkammer die Rohwasserversorgung nicht unterbrochen wird. Das separate Auslaufbauwerk der Entnahmeanlage nach der „Schildkröte“ wurde ebenfalls als erdüberdeckte Toskammer errichtet.

men. Der zwangsbelüftete Turm bindet seitlich über mit Fugenband abgedichtete Bewegungsfugen an die Dichtwand an. Im Entnahmeturm befinden sich 8 Geschosse (Bild 1).

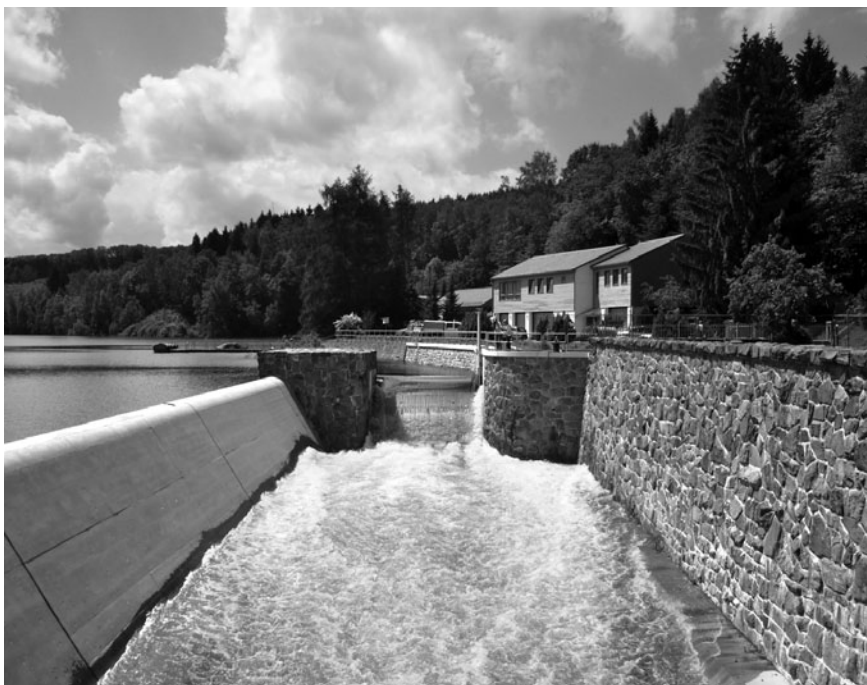
Bild 2: HWE-Sammelrinne

Zunächst erfolgte der Rückbau der vorhandenen Sammelrinne im erforderlichen Umfang. Die neue Sammelrinne besteht aus dem 50 m langen festen Überfall aus Stahlbeton sowie dem stirnseitig angeordneten Verschluss als elektrohydraulisch angetriebene Fischbauchklappe mit einer Breite von 6,3 m, die beide durch den natursteinverblendeten Pfeiler getrennt wurden (Bild 2). Zur Steigerung der hydraulischen Leistungsfähigkeit wurde die Sohle der Sammelrinne abgesenkt.

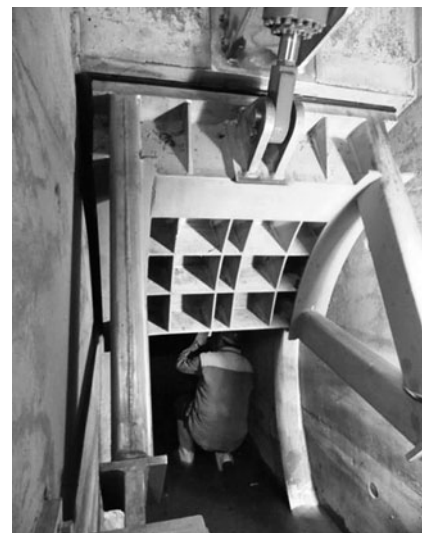
Bild 3: Drucksegmentschütz im Grundablass

Entnahmeanlage und Grundablassanlage wurden getrennt. Die Grundablassanlage wurde in dem zur damaligen bauzeitlichen Wasserleitung errichteten Umleitungsstollen untergebracht, der nun als Druckstollen betrieben wird (L ca. 160 m, A ca. 5 m^2 , bewehrte Spritzbetonschale d ca. 30 cm). Die Abgabesteuerung erfolgt mit zwei in der luftseitigen Schieberkammer parallel angeordneten Roll- und Segmentschützkombinationen (b/h 0,90 m/1,20 m) (Bild 3). Das Auslaufbauwerk des Grundablasses ist ein ebenerdig zugängliches, von der Staumauer räumlich abgesetztes Stahlbetonbauwerk mit anschließender erdüberdeckter Toskammer.

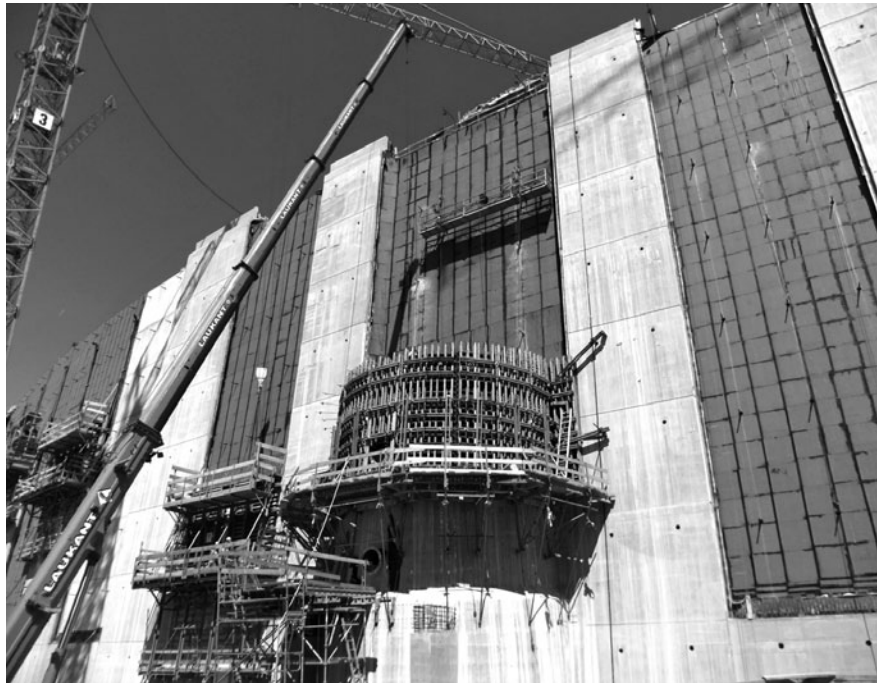
Im oberen wasserseitigen Staumauerbereich waren erhebliche Schäden am alten Betonschutzmantel aus Stampfbeton zu verzeichnen. Nach dem vollständigen Rückbau des ca. 100 m langen Intze-Keiles und dem Abbruch von Schutzmantel und Fundament begann der Neubau der wasserseitigen Abdichtung (Höhe ca. 34 m). Den unteren Abschluss der wasserseitigen Abdichtung und die Anbindung an den Fels bildet eine Kontaktinjektion. Diese wurde zur Minderung der Durchlässigkeit einreihig im Abstand von 1,50 m bis in ca. 10 m Tiefe unter das Dichtwandfundament niedergebracht. Das alte Dichtwandfundament wurde zuvor abgebrochen und durch ein neues, aus unbewehrtem Beton bestehendes ersetzt. Neben der Funktion als Auflager für die Dichtwand, dient das Dichtwandfundament als Verpresswiderlager für die Kontaktinjektion und bildet als Teil der Abdichtungsebene das Verbindungsglied zwischen Dichtwand und Kontaktinjektion. Die Dichtwand besteht aus der 40 cm dicken Dichtschicht aus Stahlbeton und der im Wesentlichen aus unvermörtelt verlegten Hochlochziegeln bestehenden Dränageschicht. Um der entsprechend dem Mauerkörper 10:1 geneigten Dichtwand ein ebenes Lager zu bieten, war eine Ausgleichschicht aus unbewehrtem Beton erforderlich, die die Abbrüchebene egalisiert und integraler Bestandteil des Mauerkörpers ist. Um die unterschiedlich steifen und unterschiedlich exponierten Bauteile Mauerkörper und Dichtwand zu entkoppeln, wurde zwischen Ausgleich- und Dränageschicht eine Gleitschicht aus einer Lage Bitumenbahn angeordnet.

Bild 4: Herstellung Dichtwand und Entnahmeturm

Die Dränageschicht entspannt flächenhaft durch die Dichtschicht dringendes Sickerwasser und erlaubt durch ein Netz aus Schächten und Sammelleitungen eine grobe räumliche Eingrenzung eventueller Leckagen im Kontrollgang. Mit einer Sammelleitung über dem Dichtwandfundament wird das durch den Untergrund zuströmende Sickerwasser getrennt von dem durch die Dichtwand dringendem Sickerwasser erfasst. Die Dichtschicht ist im Wesentlichen in acht Meter breite Feldstreifen unterteilt und wurde i. d. R. in vier Meter hohen Abschnitten hergestellt (Bild 4). Die Raumfugen zwischen den Feldstreifen wurden mit innen liegenden Elastomerfugenbändern, die Arbeits-

fugen mit Fugenblechen gedichtet. Um das Abheben der Dichtschicht unter Temperatureinwirkung zu verhindern, wurden 570 Gebirgsanker im Mauerkörper verankert.
